Happy Boat

Happy Boat rapport nummer 23-271

Bestämning av tenn, koppar, zink, och
bly på båtbottnar.

Torshälla Motorbåtsklubb

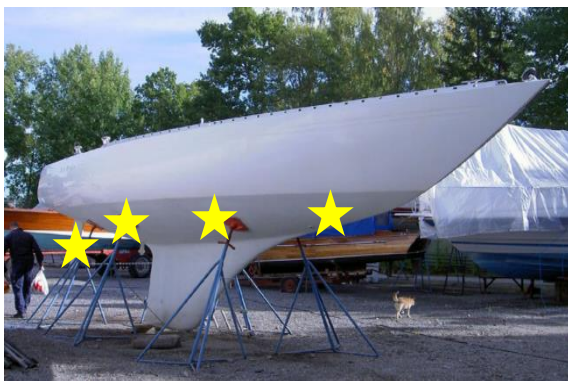
Figur 1. Mätpunkter på båtar mätta av Happy Boat AB. Mätningar utfördes 10-40 cm nedanför vattenlinjen på både styrbord och babord sida enligt bilden (styrbord bak, styrbord mitt, styrbord för, babord för, babord mitt och babord bak plus ömse sidor av rodret). På motorbåtar utan roder mäts på akterspegeln och på snipor mäts på drevstocken.

Varje båt har i undersökningen mätts på åtta platser på undervattenskroppen. Mätningar har utförts i en bestämd ordning på varje båt där mätomgången alltid startar med styrbord akter. Mätning har utförts på tre platser på styrbord sida (styrbord bak, styrbord mitt, styrbord fram), tre platser på babord sida (babord fram, babord mitt och babord bak) och avslutats med två mätningar på aktern eller rodret (babord akter/roder och styrbord akter/roder). Ifall tenn detekterats över $100 \mu\text{g}/\text{cm}^2$ på ett eller ett par mätpunkter gjordes hela mätningen om på samtliga åtta mätområden så att det totalt blir 16 mätpunkter att basera beslut på. I samtliga fall har mätningarna utförts cirka 10-40 cm under vattenlinjen och väl ovanför kölen (Figur 1). Vid avvikelser från normal mätstrategi, till exempel beroende på att någon del av båten varit otillgänglig för mätning, noteras detta i resultatrapporten för aktuell båt. Vissa båtar har haft metallroder som inte har mätts utan då har i stället valts att mäta längst bak i aktern av båten eller på drevstocken/skäddan.
